URGENT – Terugroepactie medisch apparaat Bepaalde Philips HeartStart MRx M3538A-batterijen functioneren mogelijk niet goed

<p>BETROKKEN PRODUCTEN</p>	<p>Product: M3538A lithium-ionbatterijen voor de HeartStart MRx-monitor/-defibrillator.</p> <p>Eenheden betrokken bij deze terugroepactie: in totaal 1880 lithium-ionbatterijen geproduceerd tussen 19 januari 2018 en 20 maart 2018 met serienummers 17362-0001-P t/m 18057-0266-P</p>
<p>BETROKKEN PRODUCTEN HERKENNEN</p>	<p>Het serienummer van de oplaadbare lithium-ionbatterij staat vermeld op het primaire label op de achterzijde van de batterij.</p>

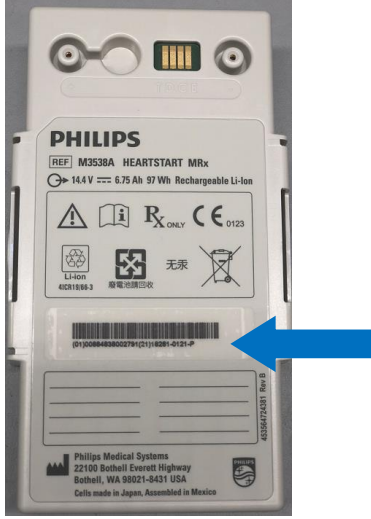
<p>BESCHRIJVING VAN PROBLEEM</p>	<p>Bepaalde MRx M3538A lithium-ionbatterijen kunnen een defect onderdeel bevatten. Wanneer dit onderdeel defect is, kan de batterij niet langer worden opgeladen of voeding leveren voor de MRx-monitor/-defibrillator, waardoor het apparaat mogelijk niet werkt indien er geen tweede opgeladen batterij is aangebracht of wanneer het apparaat niet is aangesloten op wisselstroom-/gelijkstroomspanning. Daarnaast zal de LED-statusindicator op de batterij niet branden, zelfs wanneer de batterij nog is opgeladen. Wanneer er een tweede, niet getroffen batterij aanwezig is in de HeartStart MRx, wordt de defecte batterij mogelijk niet opgemerkt.</p>

DOOR DE KLANT/GEBRUIKE R TE ONDERNEMEN ACTIE	<p>De gebruiker dient de gebruiksaanwijzing te volgen om te controleren of er een volledig werkende en opgeladen batterij in het apparaat aanwezig is. Wanneer een batterij niet kan worden opgeladen, of wanneer de LED-statusindicator niet meer werkt, moet de batterij buiten gebruik worden genomen. Als de batterij geen van deze symptomen vertoont, kan deze gebruikt blijven worden tot er een vervangende batterij is.</p> <p>Wanneer de batterijen buiten gebruik zijn genomen, ofwel omdat ze defect zijn ofwel omdat er een vervangende batterij is, dienen ze in overeenstemming met de lokale voorschriften te worden afgevoerd.</p> <p>Stuur de getroffen batterijen niet terug naar Philips.</p>
GEPLANDE ACTIES DOOR PHILIPS	<p>Philips zal de M3538A lithium-ionbatterijen voor de HeartStart MRx gratis vervangen. Philips zal contact opnemen wanneer de vervangende batterijen beschikbaar zijn.</p>
