## **URGENT – Terugroepactie medisch apparaat Bepaalde Philips HeartStart MRx M3538A-batterijen functioneren mogelijk niet goed**

**Antwoord van klant voor FSN86100195B**

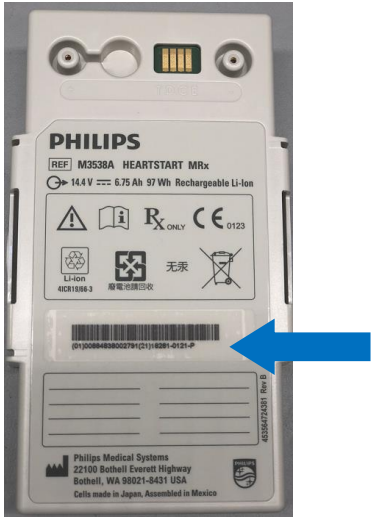
<p><b>BETROKKEN PRODUCTEN</b></p>	<p><b>Product:</b> M3538A lithium-ionbatterijen voor de HeartStart MRx-monitor/-defibrillator.</p> <p><b>Eenheden betrokken bij deze terugroepactie:</b> in totaal 1880 lithium-ionbatterijen geproduceerd tussen 28 december 2017 en 20 maart 2018 met serienummers 17362-0001-P t/m 18057-0266-P</p>
<p><b>BETROKKEN PRODUCTEN HERKENNEN</b></p>	<p>Het serienummer van de oplaadbare lithium-ionbatterij staat vermeld op het label op de achterzijde van de batterij.</p>

<p>The image shows the back of a Philips M3538A HeartStart MRx lithium-ion battery. The label includes the Philips logo, model number M3538A HEARTSTART MRx, and technical specifications: 14.4 V, 6.75 Ah, 97 Wh, Rechargeable Li-Ion. It also features various safety and regulatory symbols, including a warning triangle, a book icon, 'Rx ONLY', 'CE 0123', and recycling symbols. A barcode is present with the serial number 0112008483002791(211)8291-0121-P. A blue arrow points to this serial number.</p>

<b>GEVAREN</b>	Indien de MRx wordt gebruikt met een defecte lithium-ionbatterij, dan zal de HeartStart MRx niet langer werken, met een mogelijke vertraging van de schoktherapie of onderbreking in de monitoring of het pacen, wat kan leiden tot een verlaagde kans op overleving van een hartstilstand.
<b>DOOR DE KLANT/GEBRUIKERTE ONDERNEMEN ACTIE</b>	<p>Controleer de batterijen in uw MRx-monitor/-defibrillator om te bepalen of ze betrokken zijn bij deze terugroepactie. Als er betrokken batterijen worden aangetroffen, verwijder deze dan onmiddellijk, net als alle andere betrokken batterijen in uw inventaris.</p> <p>Uw MRx-monitor/-defibrillator kan alleen opnieuw in gebruik worden genomen als er een opgeladen batterij, niet betrokken bij deze terugroepactie, wordt geplaatst.</p> <p>Verwijderde batterijen moeten worden afgevoerd conform de plaatselijke voorschriften. Stuur de getroffen batterijen niet terug naar Philips.</p> <p>Vul het antwoordformulier voor de klant in en e-mail het naar: qandr_benelux@philips.com.</p>

<b>GEPLANDE ACTIES DOOR PHILIPS</b>	Philips zal betrokken M3538A lithium-ionbatterijen voor de HeartStart MRx gratis vervangen. Philips zal contact opnemen wanneer de vervangende batterijen beschikbaar zijn.
<b>OVERIGE INFORMATIE EN ONDERSTEUNING</b>	Neem voor meer informatie over dit bericht of voor ondersteuning contact op met uw lokale Philips-vertegenwoordiger. Tel.: +32 (0)2 503 4727.
